REGIONE BASILICATA  
**COMUNE DI SENISE (PZ)**

## **INDAGINE TERMOGRAFICA RELATIVA ALLA SCUOLA PRIMARIA PLESSO "GIARDINI"**

Cod. commessa: 2017-079-E

# Rilievo termografico per verifica distacco intonaci del soffitto della scuola elementare - Plesso Giardini-

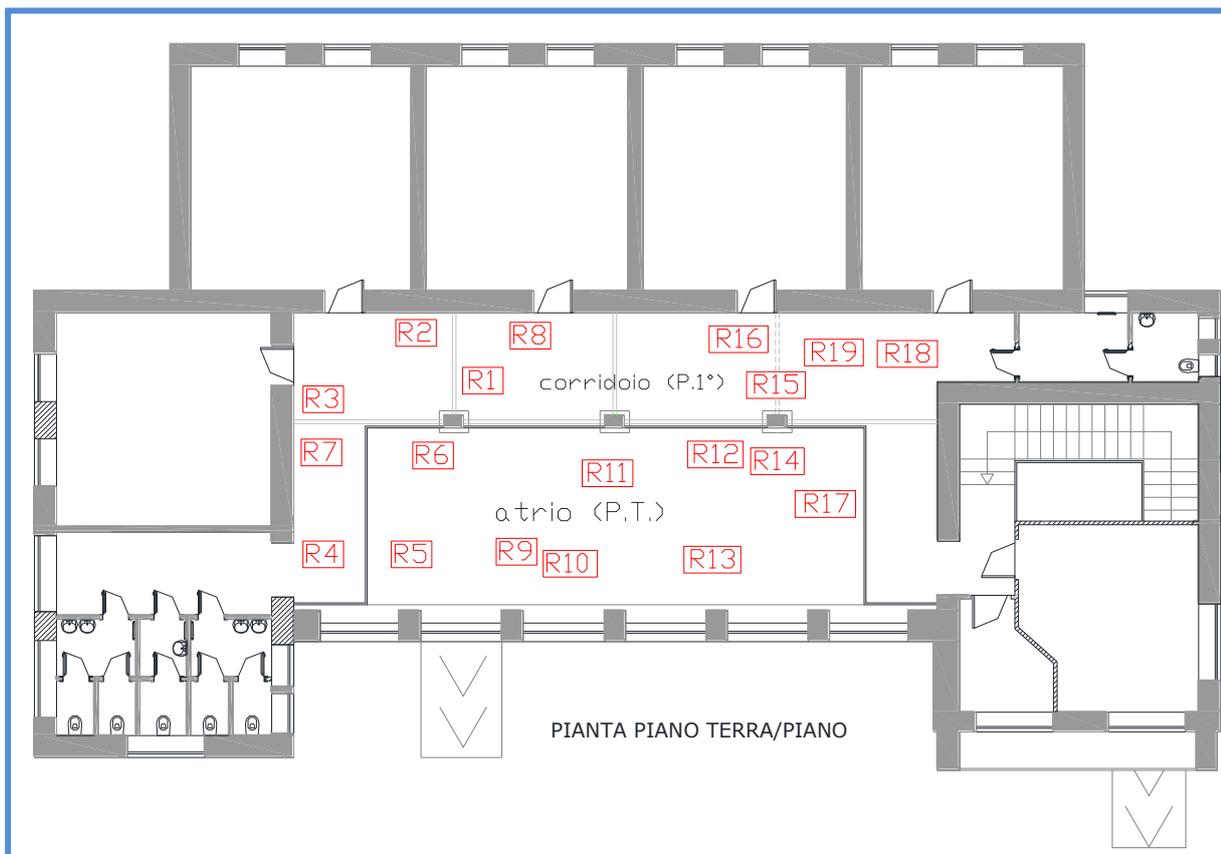
**Figura 4 Ubicazione dei punti di ripresa (R1-R19)**

Sono state eseguite riprese termografiche da 19 punti all'interno della Scuola Primaria (R1-R19), in modo da coprire quanto più possibile l'area da rilevare (Figura 4)

In particolar modo nei punti di rilievo segnati in planimetria con la sigla “R01-R11-R14-R15-R16-R17-R18” sono già in atto fenomeni di distacco; mentre sul resto del soffitto corrispondente all’Atrio P.T. e Corridoio P.1° prevalgono per lo più, in corrispondenza dei ponti termici strutturali rappresentati dalle travi in c.a. e dai travetti che compongono il solaio latero-cementizio di copertura, distaccamenti dello strato di tinteggiatura superficiale ed in alcuni punti anche lievi segni di rigonfiamento dell’intonaco.

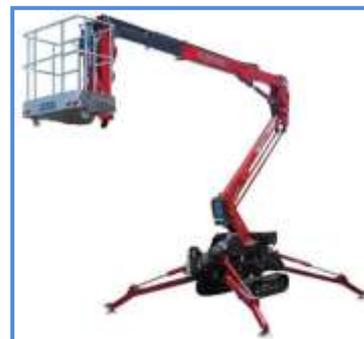
**Figura 5 Piattaforma aerea "ragno"**

Le riprese sono state tutte realizzate con piattaforma aerea "ragno" (Figura 5) guidata da un operatore a terra con raggio d'azione fino a 14 m.

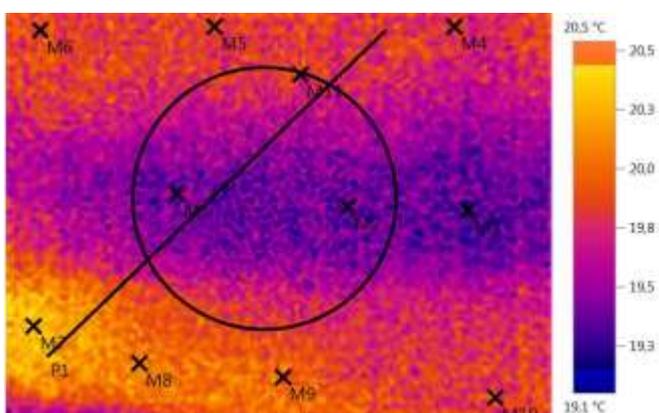
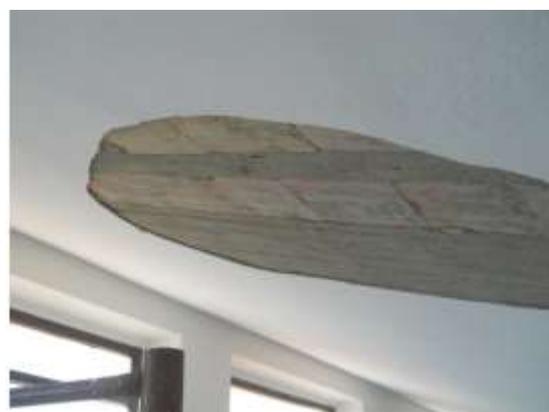
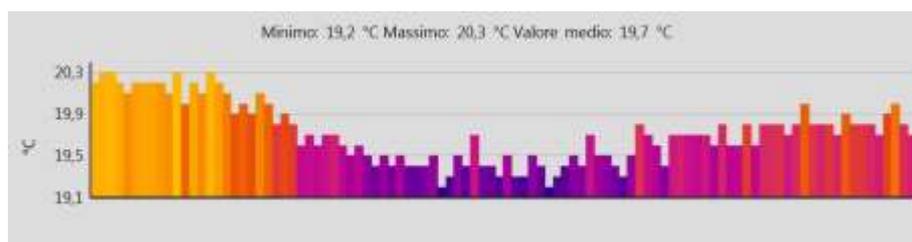
File: Report.bmt

La zona cerchiata è quella dove si è già verificato il distacco dell'intonaco.

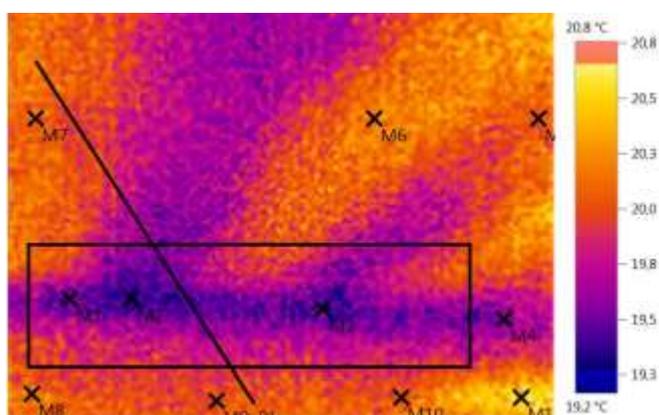
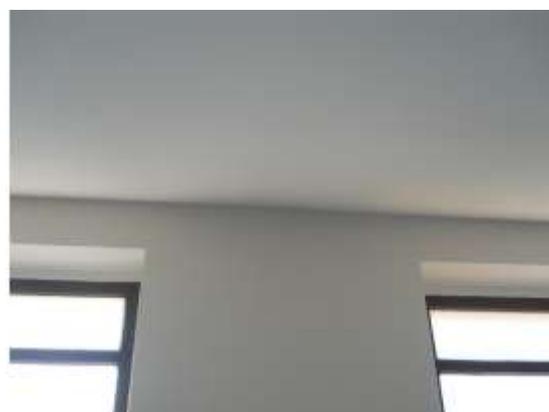
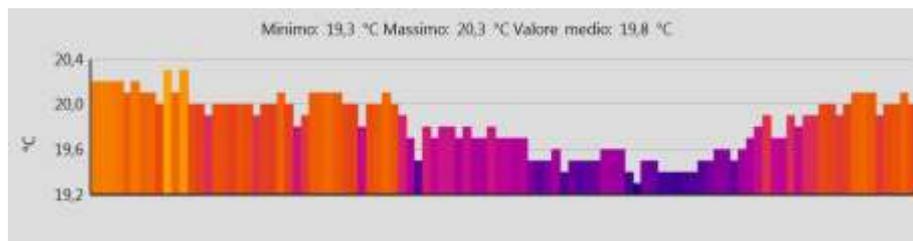
File: 02.BMT

La zona cerchiata, nell'immagine termica, potrebbe essere a rischio di caduta improvvisa di qualche pezzo di intonaco dal soffitto o di sfonellamento del soffitto dovuto ad distacco di pezzi del laterizio che potrebbero generare danni a persone e cose.

**Pertanto, tenuto conto della vetustà dell’intonaco e la perdita di coesione tendente allo sfarinamento dello stesso, NON SI ESCLUDE che in futuro con il perdurare dell’eccessiva umidità, possano manifestarsi anche altri distacchi di intonaco.**

##### **1) ISOLAMENTO TERMICO INVOLUCRO ESTERNO (COPERTURA)**

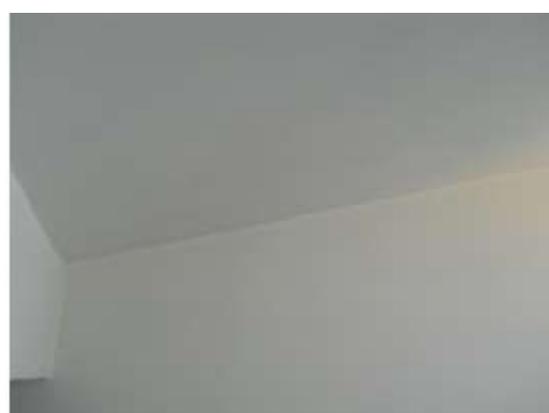
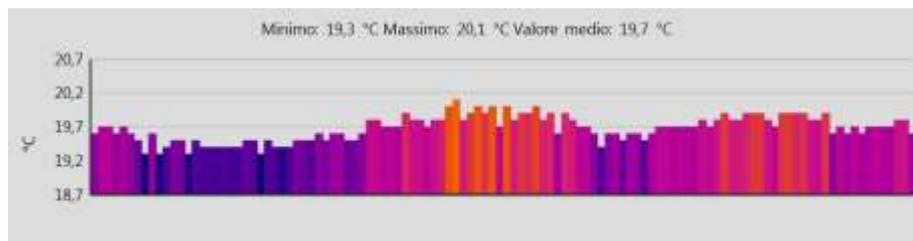
File: 03.BMT

La zona cerchiata, nell'immagine termica, potrebbe essere a rischio di caduta improvvisa di qualche pezzo di intonaco dal soffitto o di sfonellamento del soffitto dovuto ad distacco di pezzi del laterizio che potrebbero generare danni a persone e cose.

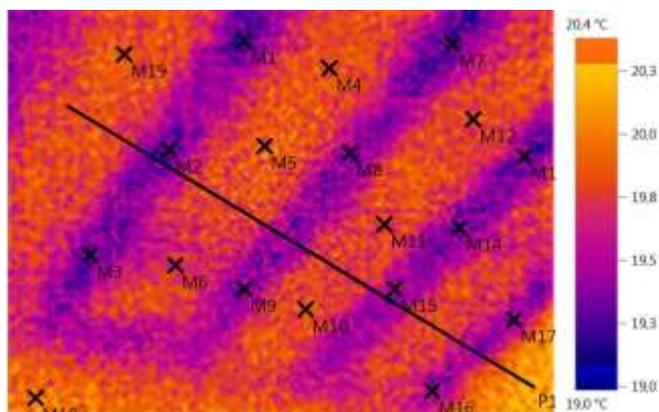
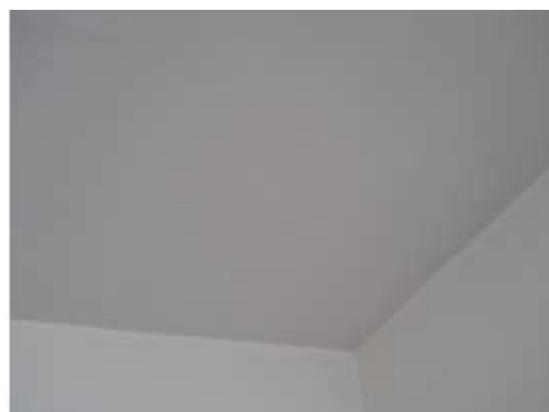
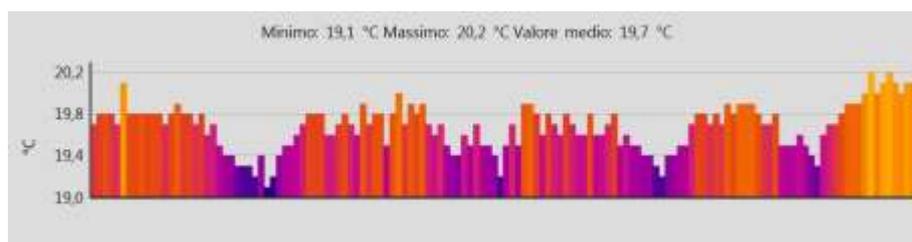
**File:** 04.BMT

Zona apparentemente tranquilla. Nell'immagine termica si evidenziano le pignatte in laterizio ed i travetti in cemento armato.

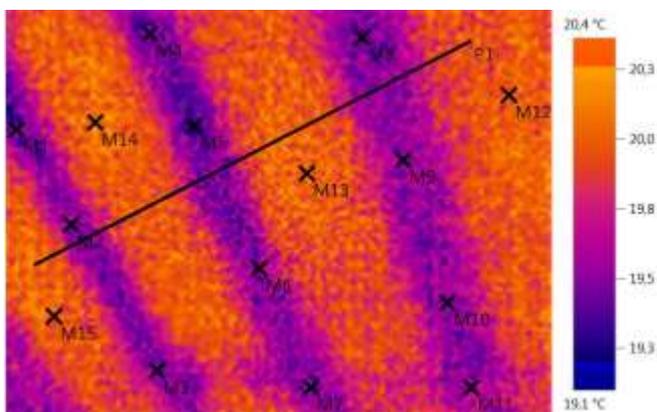
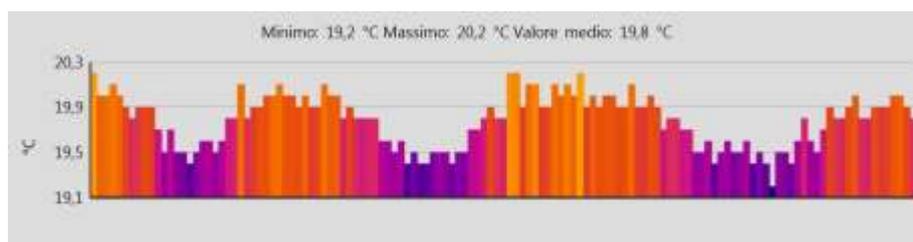
**File:** 05.BMT

Zona apparentemente tranquilla. Nell'immagine termica si evidenziano le pignatte in laterizio ed i travetti in cemento armato.

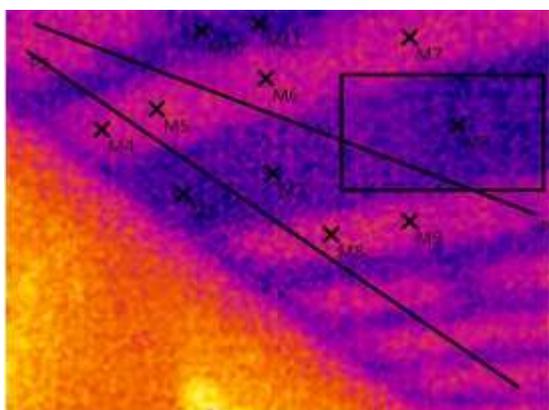
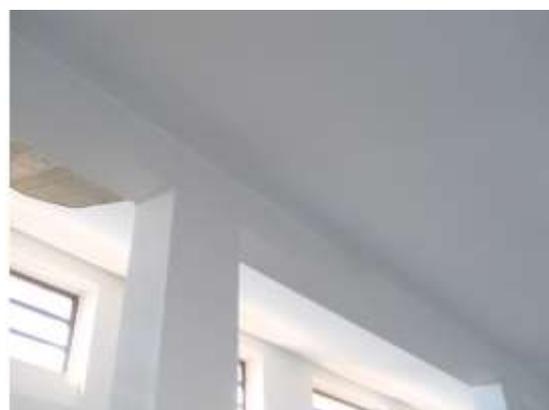
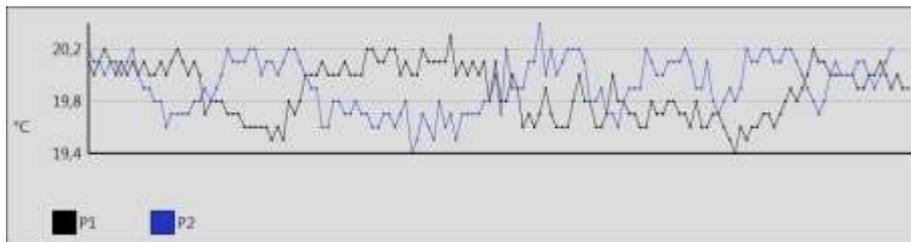
File: 06.BMT

La zona cerchiata, nell'immagine termica, potrebbe essere a rischio di caduta improvvisa di qualche pezzo di intonaco dal soffitto o di sfonellamento del soffitto dovuto ad distacco di pezzi del laterizio che potrebbero generare danni a persone e cose.

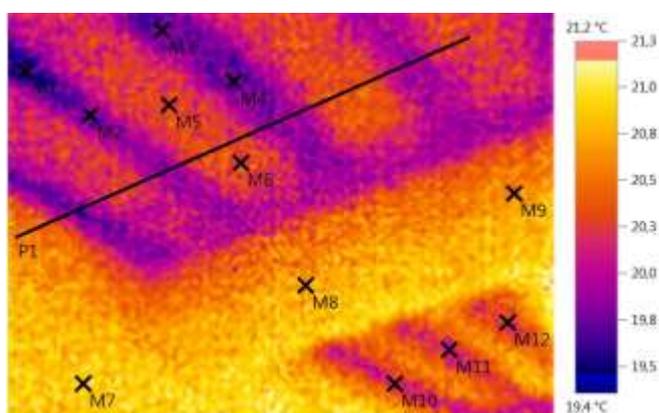
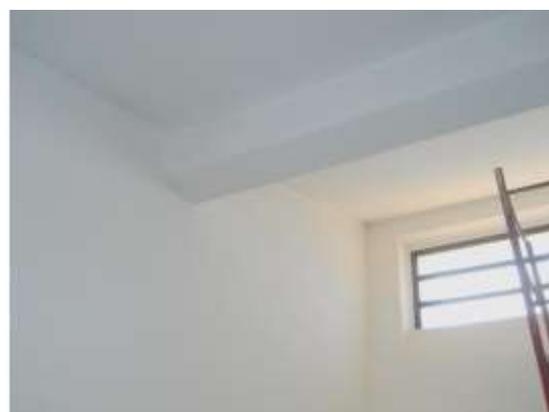
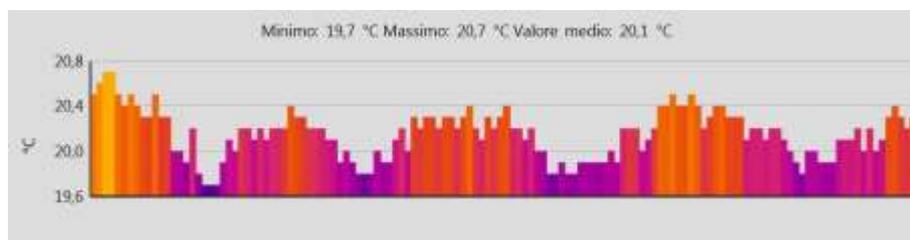
File: 07.BMT

Zona apparentemente tranquilla. Nell'immagine termica si evidenziano le pignatte in laterizio ed i travetti in

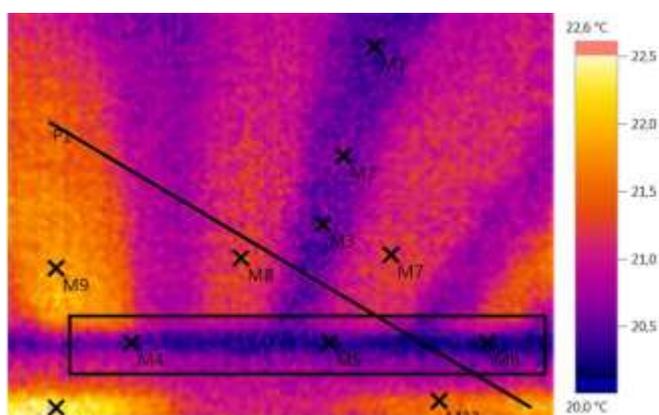
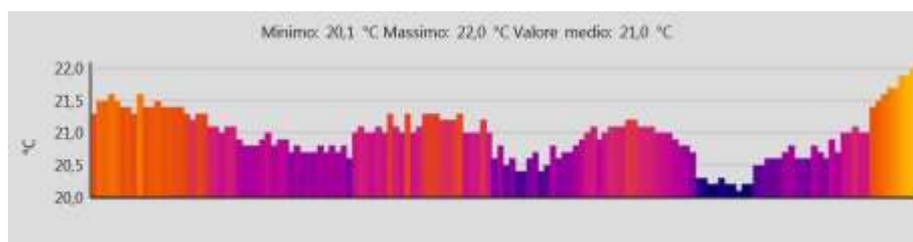
Zona apparentemente tranquilla. Nell'immagine termica si evidenziano le pignatte in laterizio ed i travetti in cemento armato. Nel riquadro si evidenzia anche il ponte termico della trave in c.a.

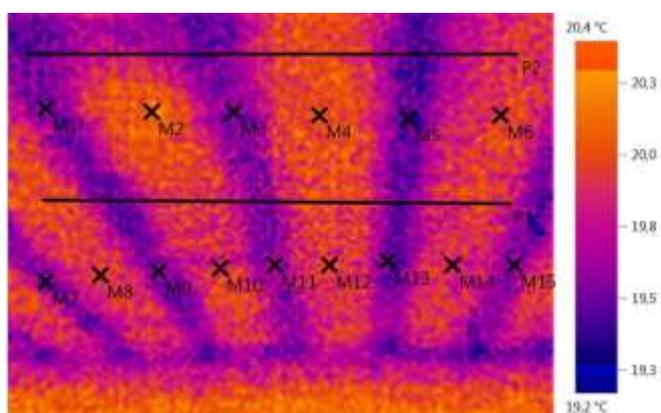
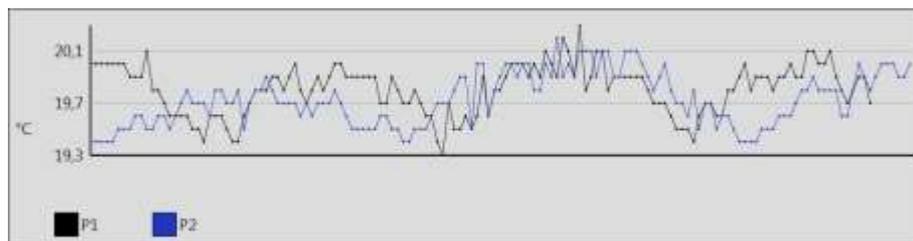
Zona apparentemente tranquilla. Nell'immagine termica si evidenziano le pignatte in laterizio ed i travetti in cemento armato.

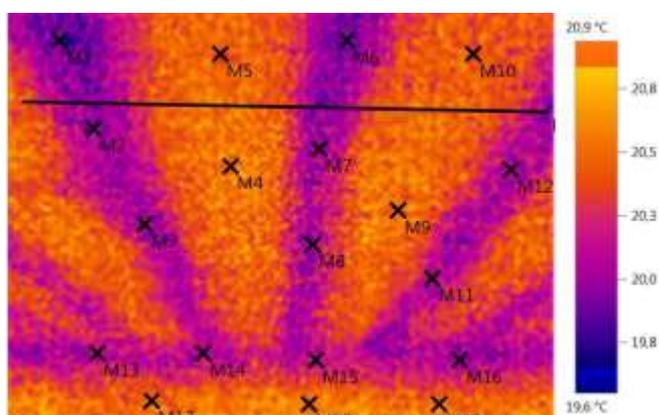
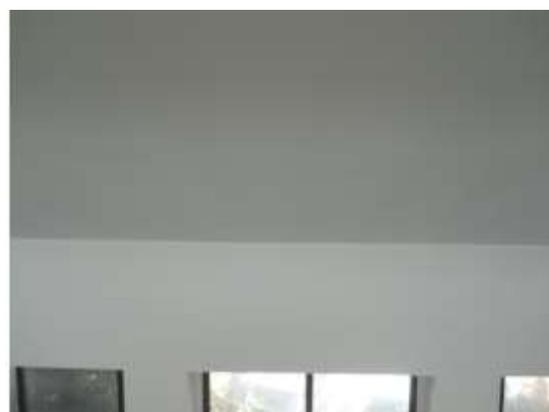
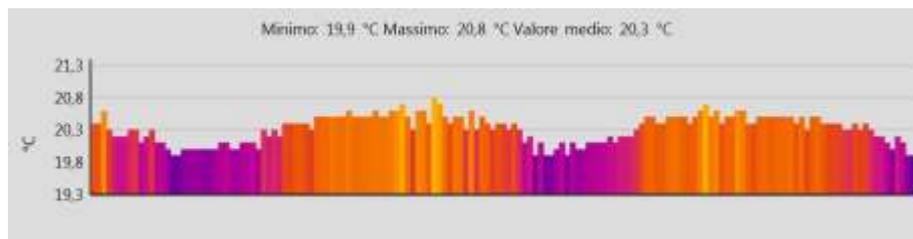
Zona apparentemente tranquilla. Nell'immagine termica si evidenziano le pignatte in laterizio ed i travetti in cemento armato.

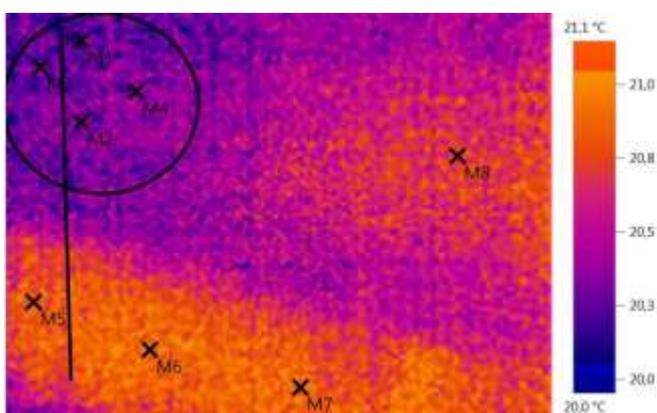
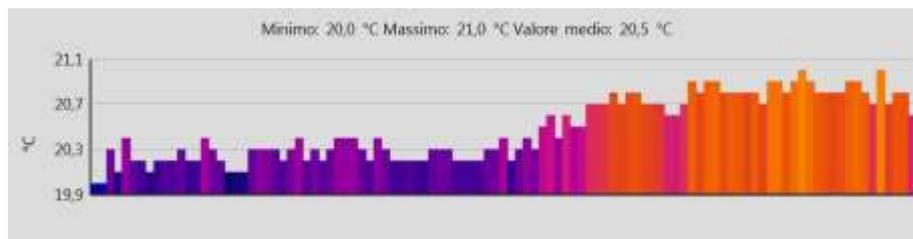
La zona cerchiata, nell'immagine termica, potrebbe essere a rischio di caduta improvvisa di qualche pezzo di intonaco dal soffitto o di sfonellamento del soffitto dovuto ad distacco di pezzi del laterizio che potrebbero generare danni a persone e cose.

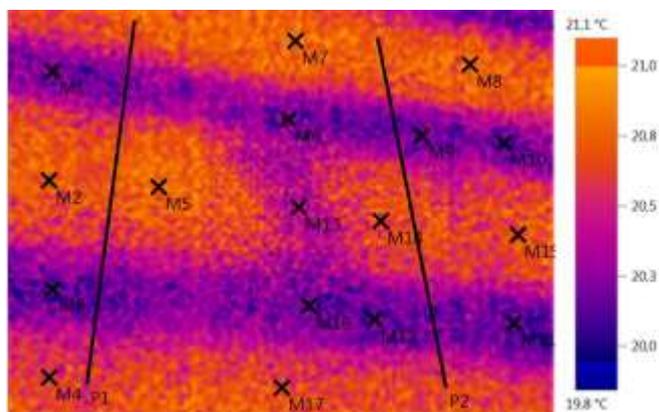
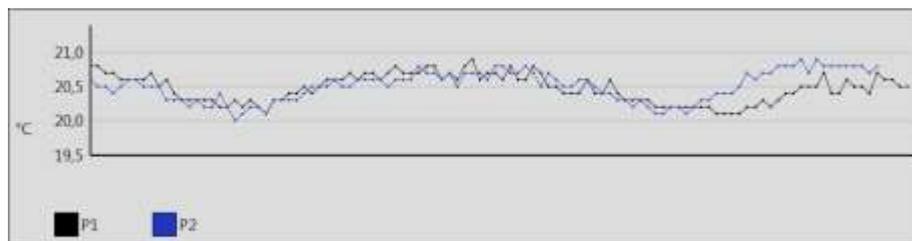
Zona apparentemente tranquilla. Nell'immagine termica si evidenziano le pignatte in laterizio ed i travetti in cemento armato.

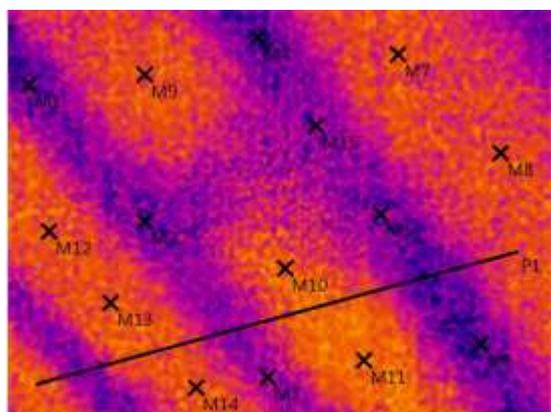
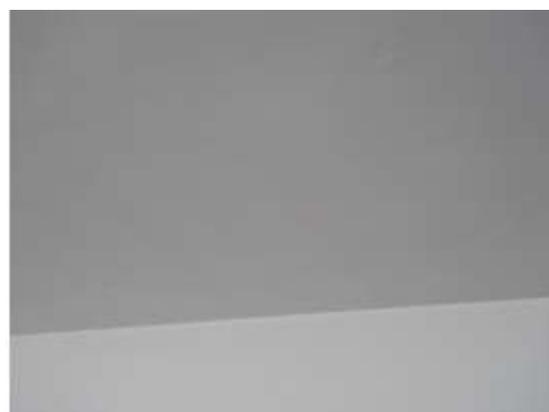
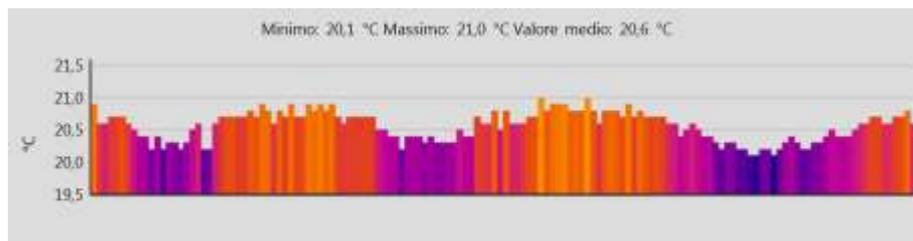
Zona apparentemente tranquilla. Nell'immagine termica si evidenziano le pignatte in laterizio ed i travetti in cemento armato.

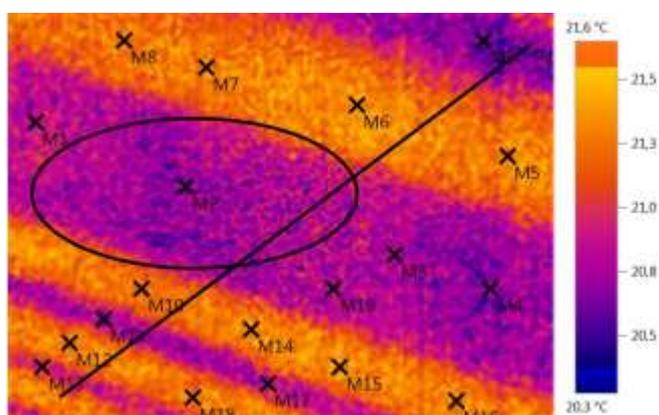
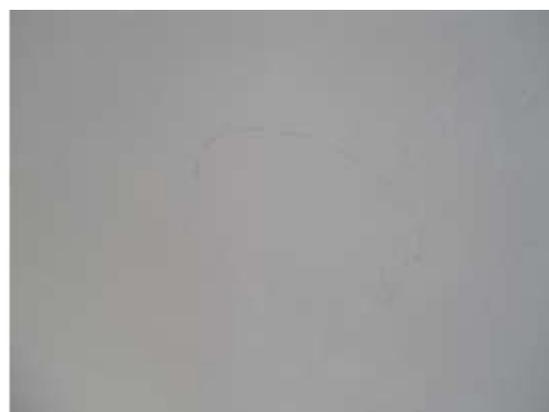
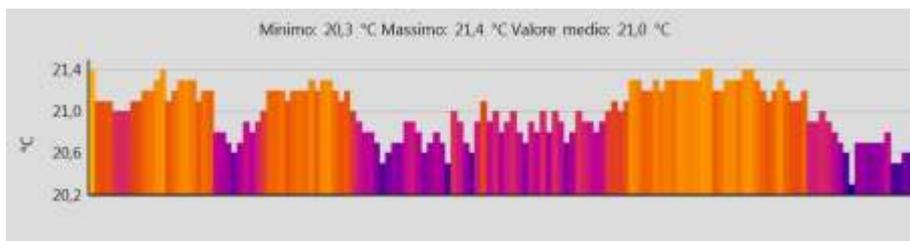
La zona cerchiata, nell'immagine termica, potrebbe essere a rischio di caduta improvvisa di qualche pezzo di intonaco dal soffitto o di sfonellamento del soffitto dovuto ad distacco di pezzi del laterizio che potrebbero generare danni a persone e cose.

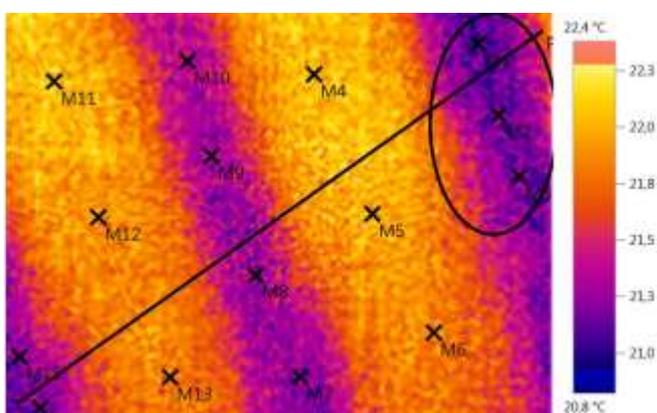
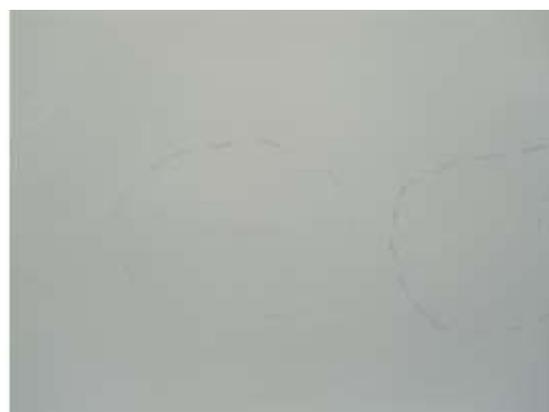
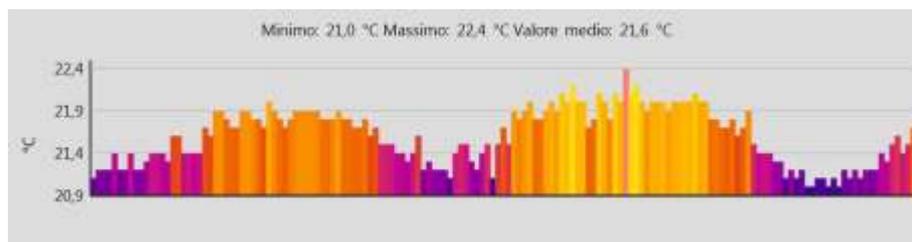
La zona cerchiata, nell'immagine termica, potrebbe essere a rischio di caduta improvvisa di qualche pezzo di intonaco dal soffitto o di sfonellamento del soffitto dovuto ad distacco di pezzi del laterizio che potrebbero generare danni a persone e cose.

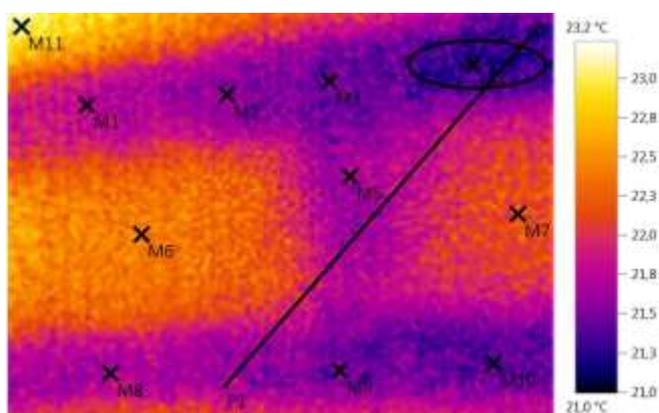
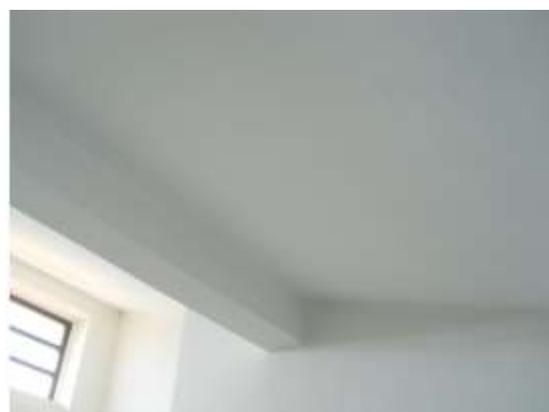
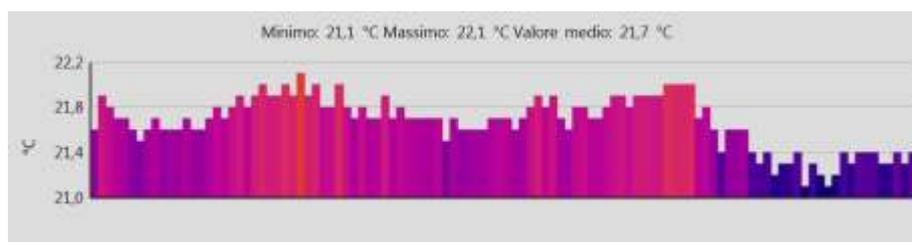
La zona cerchiata, nell'immagine termica, potrebbe essere a rischio di caduta improvvisa di qualche pezzo di intonaco dal soffitto o di sfonellamento del soffitto dovuto ad distacco di pezzi del laterizio che potrebbero generare danni a persone e cose.

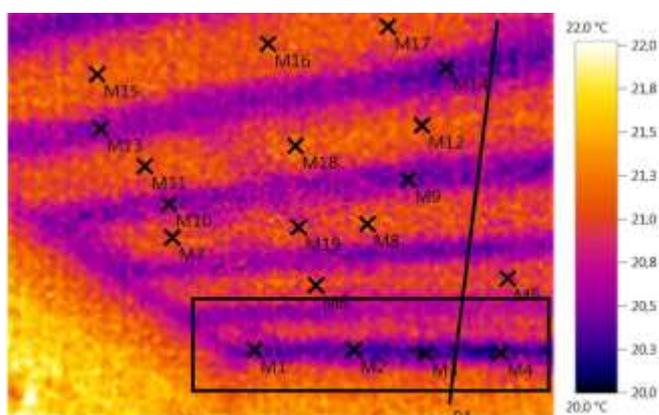
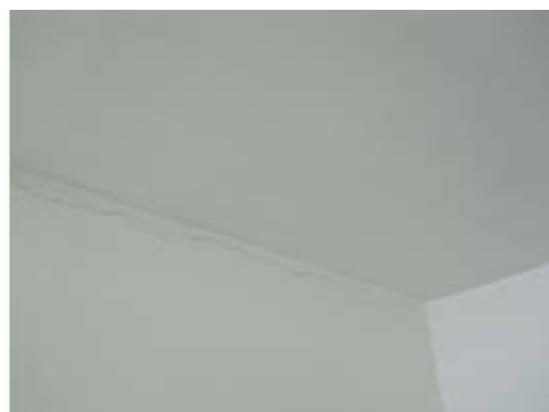
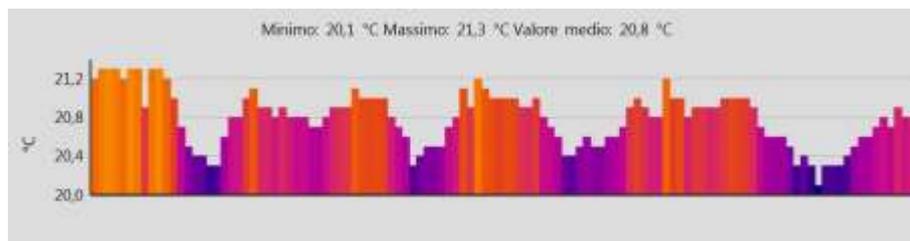
La zona cerchiata, nell'immagine termica, potrebbe essere a rischio di caduta improvvisa di qualche pezzo di intonaco dal soffitto o di sfonellamento del soffitto dovuto ad distacco di pezzi del laterizio che potrebbero generare danni a persone e cose.

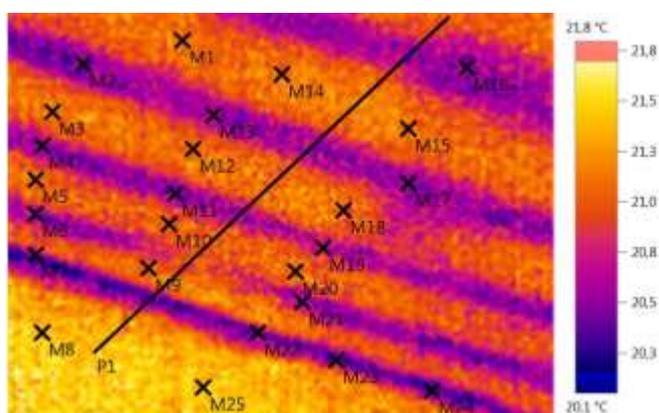
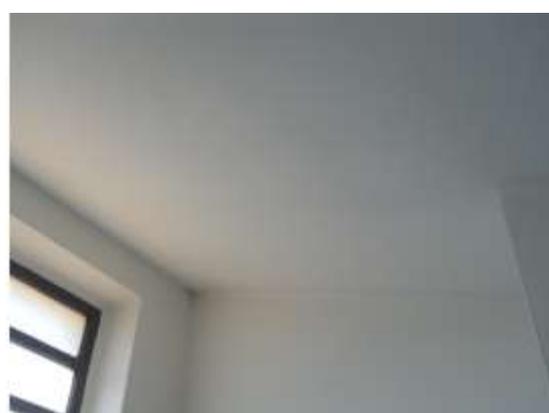
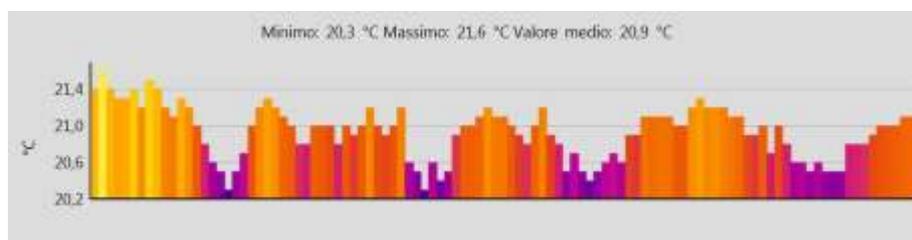
Zona apparentemente tranquilla. Nell'immagine termica si evidenziano le pignatte in laterizio ed i travetti in cemento armato.

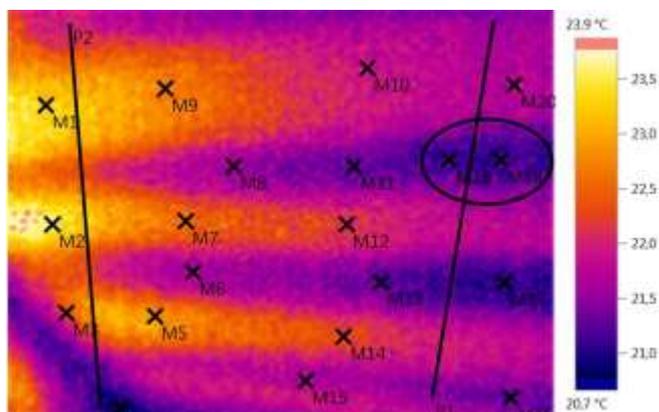
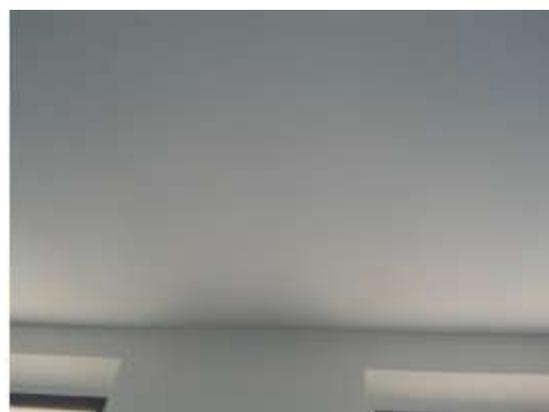
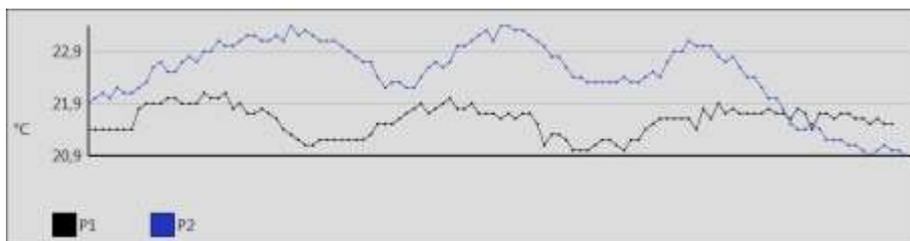
La zona cerchiata, nell'immagine termica, potrebbe essere a rischio di caduta improvvisa di qualche pezzo di intonaco dal soffitto o di sfonellamento del soffitto dovuto ad distacco di pezzi del laterizio che potrebbero generare danni a persone e cose.
